เรื่อง แจ้งผลการตรวจสอบน้ำทิ้งของอาคารรัฐสภา และข้อเสนอแนะของกรมควบคุมมลพิษ

เรื่อง แจ้งผลการตรวจสอบน้ำทิ้งของอาคารรัฐสภาแห่งใหม่ สัปปายะสภาสถาน

ภาพถ่ายการตรวจสอบการระบายน้ำทิ้งของอาคารรัฐสภาแห่งใหม่ สัปปายะสภาสถาน
เมื่อวันที่ ๒๗ ตุลาคม ๒๕๖๖

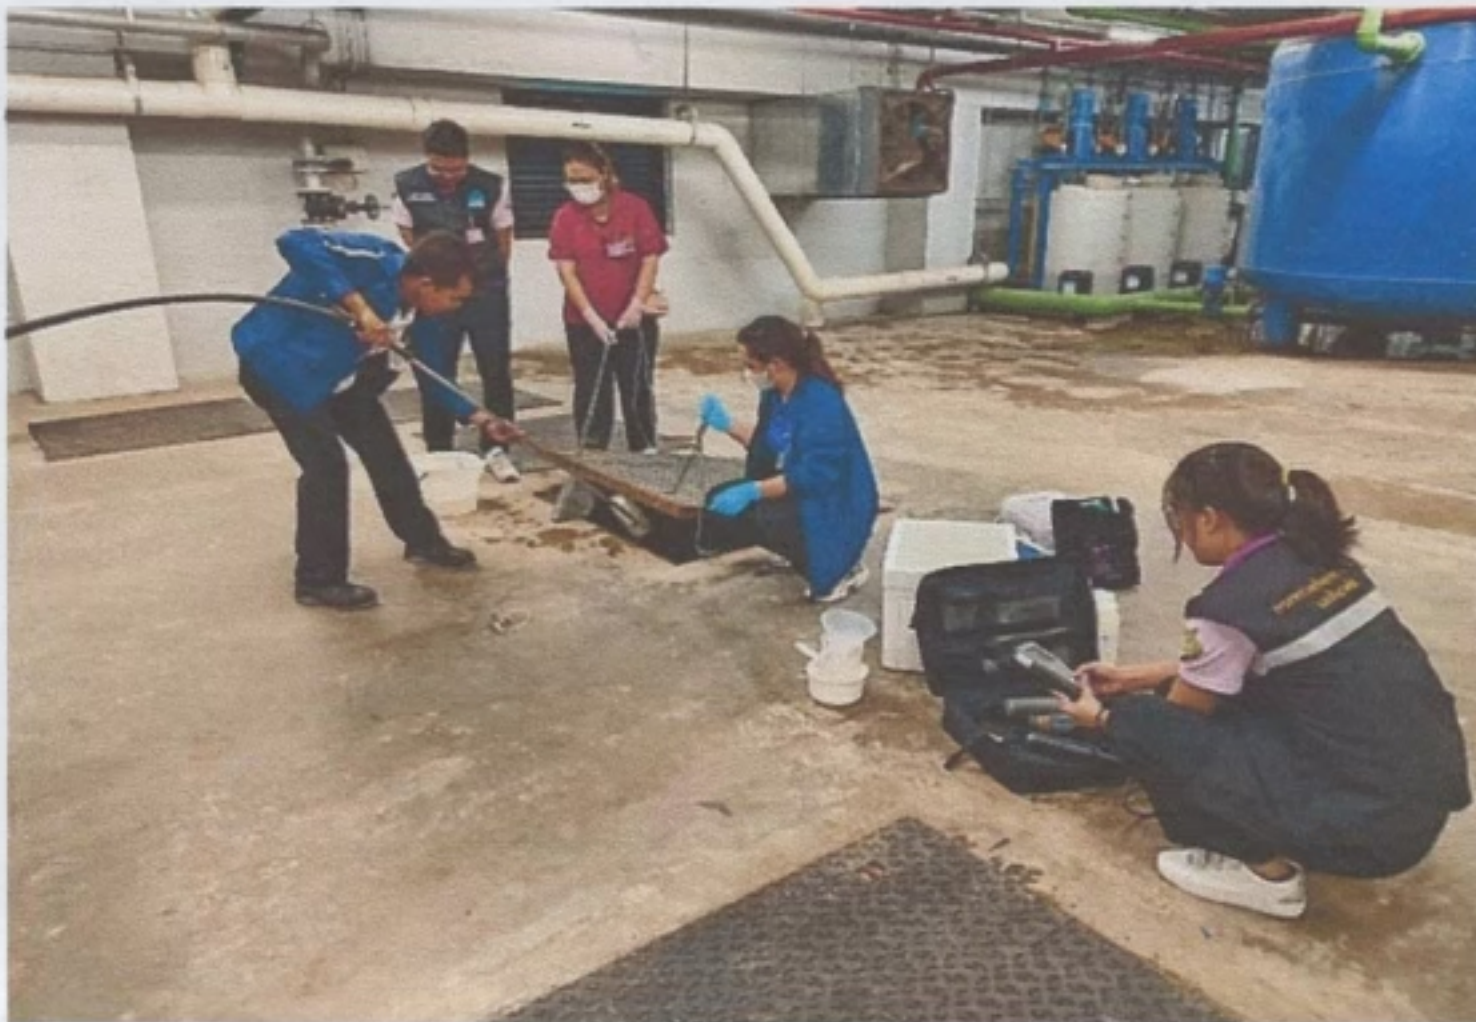
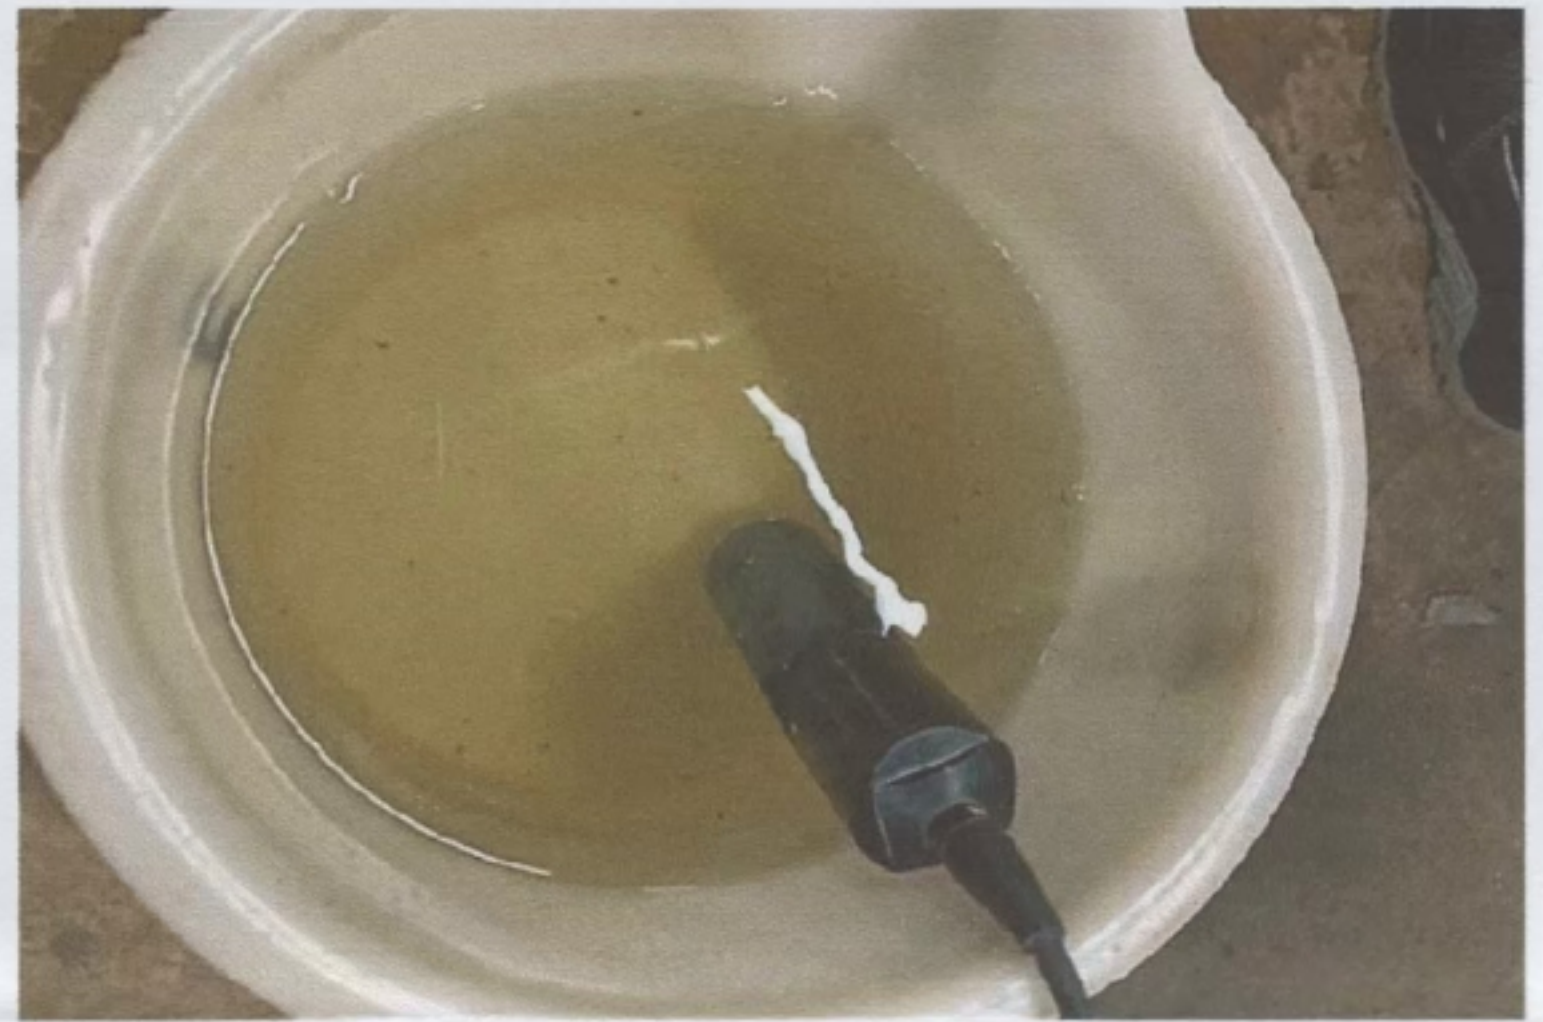
จุดเก็บตัวอย่างน้ำทิ้ง จุดที่ ๑ บ่อพักน้ำทิ้งของระบบบำบัดน้ำเสียที่จะระบายลงสู่รางระบายน้ำรอบอาคาร

หมายเหตุ : ^(๑) บ่อพักน้ำทิ้งของระบบบำบัดน้ำเสียที่จะระบายลงสู่รางระบายน้ำรอบอาคาร

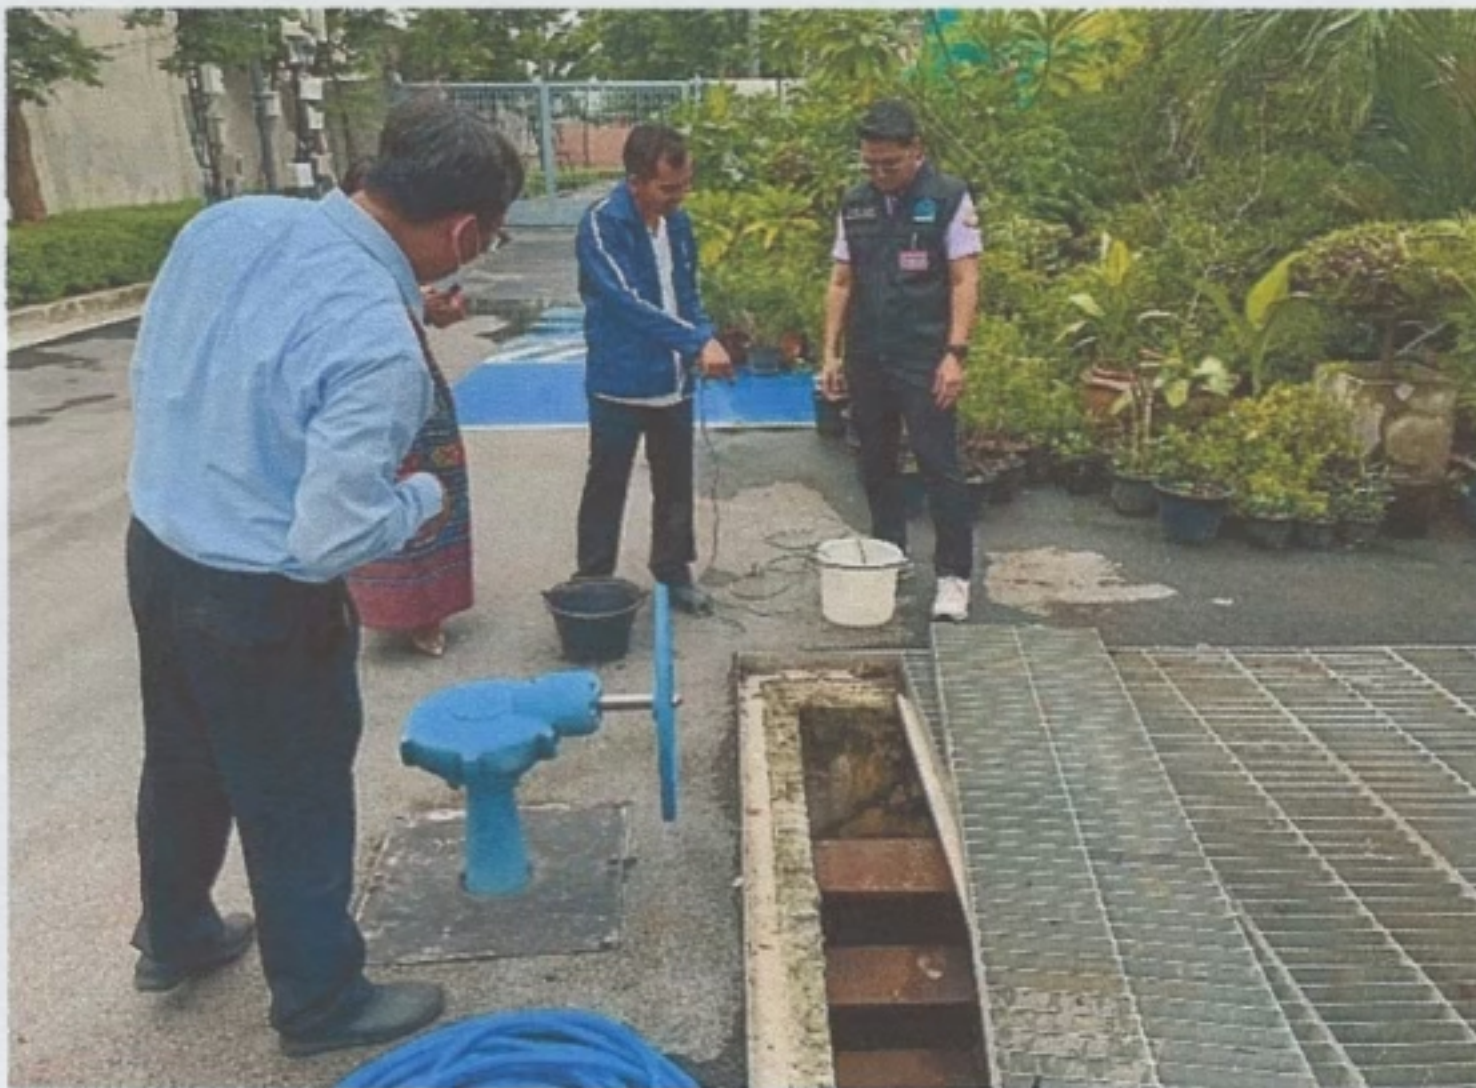
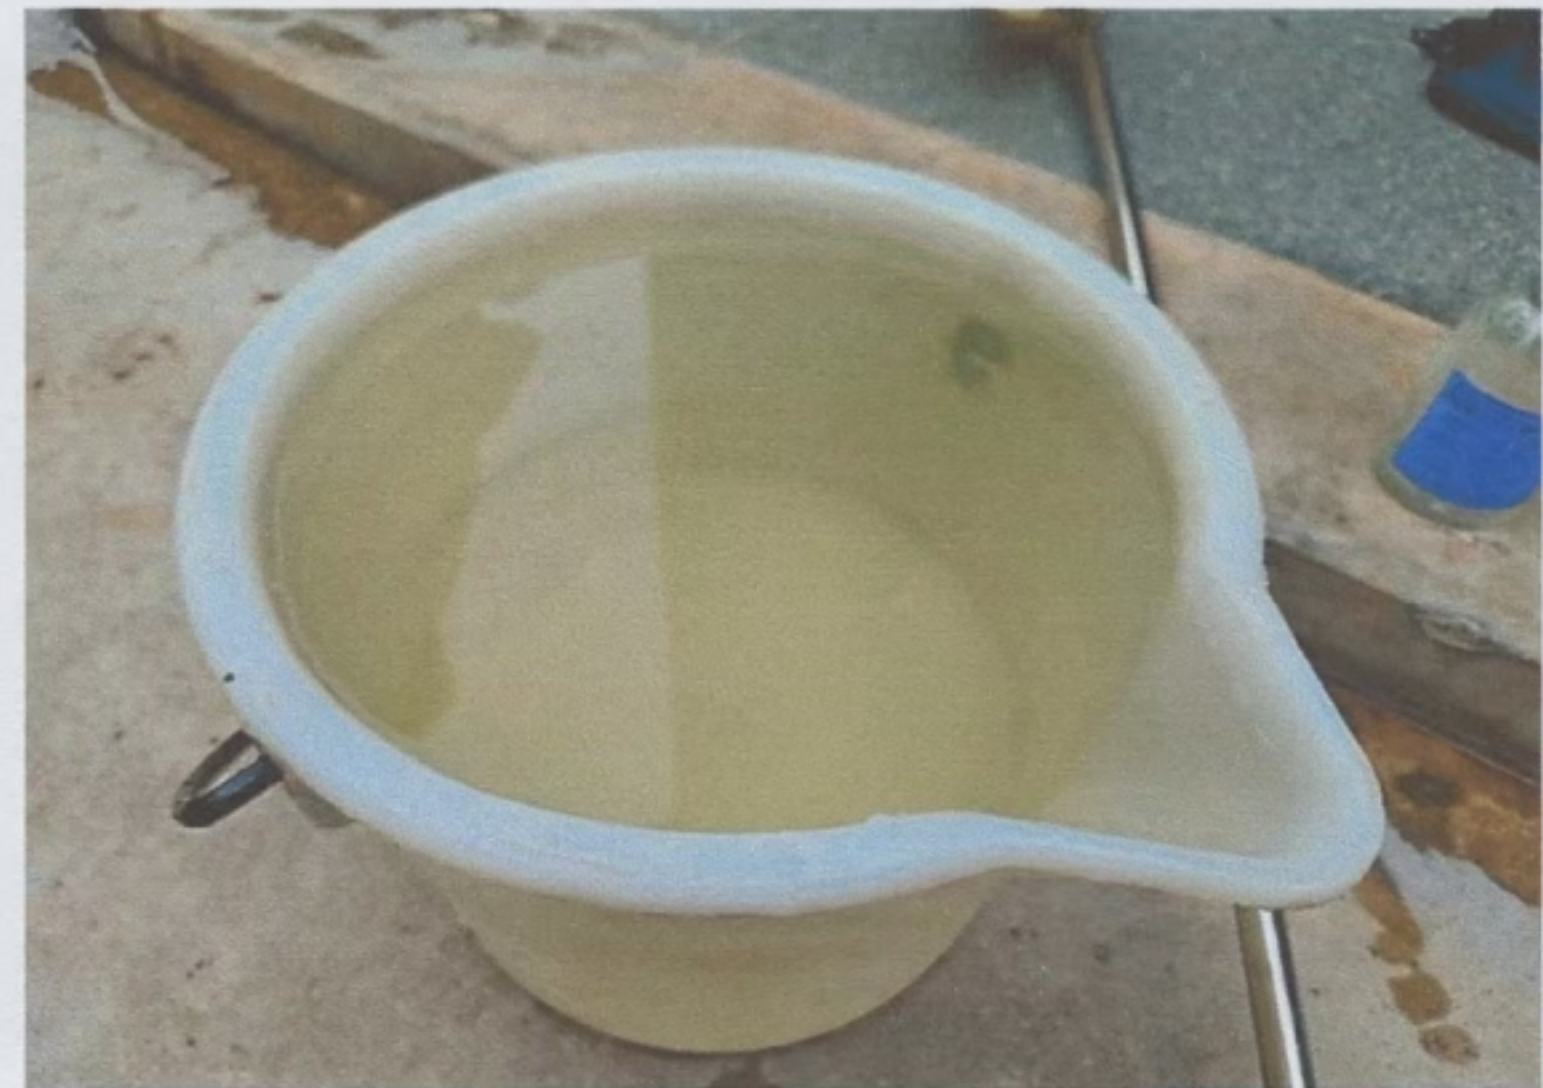
จุดเก็บตัวอย่างน้ำทิ้ง จุดที่ ๒ บ่อพักน้ำทิ้งที่จะระบายออกสู่ภายนอกของสถานีสูบน้ำริมถนนสามเสน

^(๒) บ่อพักน้ำทิ้งที่จะระบายออกสู่ภายนอกของสถานีสูบน้ำริมถนนสามเสน ด้านประตูทางเข้าวุฒิสภา
